# 德国耶拿 ZEE nit700 型原子吸收光谱仪维修二例

苏晓舟, 罗国灵, 钟蝶娴

(广东省职业病防治院, 广东广州 510300)

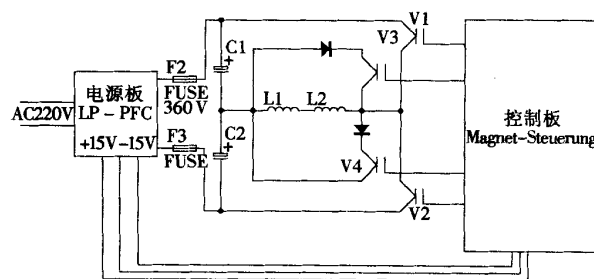
图 1

**分析及检修:** 该机型采用了最新的三磁场塞曼背景校正技术, 其原理是产生一个较强的可控磁场使得通过的光源谱线发生塞曼分裂效应以达到扣除背景吸收干扰的目的。该机的塞曼背景校正功能专门由一块电路实现。整个模块的原理框图如图 1 所示。

模块主要由电源板 (LP-PFC 158 001.25)、2 只 27000 $\mu$ F 电解电容 (C1 和 C2) 和充放电控制电路 (Magnet-Steuerung 158 005.27) 组成。工作原理大致如下: 开启塞曼功能时, 计算机控制电源板输出直流 360V 电压经过保险管 F2、F3 后给 C1、C2 充电。在给 C1、C2 充电时控制板会关断所有 IGBT 模块 (V1 ~ V4, 型号为 80N60AU1)。充电完毕后, 计算机

根据测量设定的参数控制相应的 IGBT 模块导通, 使得 C1、C2 放电给线圈 L1、L2 而产生磁场, 通过控制不同 IGBT 模块来控制流过线圈电流方向可得到不同极性的磁场。电源板还有一独立的开关电源单独提供  $\pm 15V$  电压给控制板工作。从其工作原理可知, 电源板输出不正常、控制板的 IGBT 模块及其驱动电路出问题都会导致塞曼背景校正功能无法使用。

将整个模块拆下后, 初步检查发现电源板上的两个 5A 保险管 F2 和 F3 均已烧断, 而其直接负载 C1、C2 和保护二极管 V37、V38 等经测量都正常。从原理框图看, 应该是控制板的问题, 由于 C1、C2 放电电流达到几十安培, IGBT 模块或其前置驱动电路损坏的可能性较大。先检查各 IGBT 模块, 发现所有 IGBT 模块均正常。由于没有该部分的详细线路图, 而且 IGBT 模块的前置驱动部分大都是贴片元件, 只能采

总结: 该例故障中, 推测损坏的三极管属控制 IGBT 模块 (V2) 的前置驱动组成电路之一, 其损坏造成 V2 在供电板给 C1、C2 充电时不受控制, 一直处于导通状态从而导致保险管 F2 和 F3 烧断。另外, 通过这两次的故障维修发现, 该机型的各种保护电路设计较为完善, 但电路使用了大量的各种贴片元件, 给检修带来不少困难, 大家在维修时可充分利用数字万用表测量二极管压降的功能在板快速粗测各贴片元件是否可疑, 从而起到事半功倍的效果。

取在板逐个测量的方法进行检查。最后发现标号为 V2 的 IGBT 模块附近有个无标号的贴片三极管的 BE 极之间电阻几乎为零, 拆下后再测证实是其损坏。该三极管型号为 FZT657, 是常见的贴片 NPN 型三极管, 更换新的管子后重新上机测试, 塞曼背景校正功能恢复正常, 故障排除。
