动叶可调轴流式风机叶片断裂的原因分析

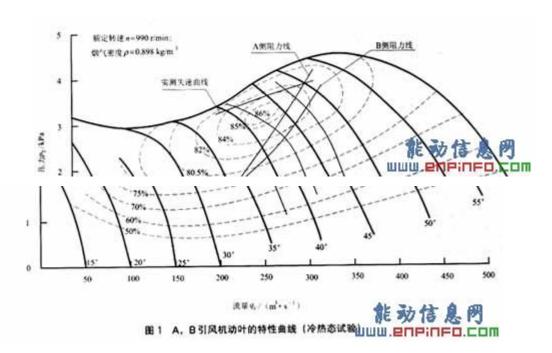
对 A, B 引风机动叶就地 30°和 35°角的性能进行了冷热态试验, 试验结果见图 1。

- a) A 引风机试验的性能曲线与厂家提供的不符,动叶 30°和 35°角时的性能曲线分别与厂家提供的 37°和 42°性能相当,动叶的实际角度比控制室的指示值约大 7°。
- b) A 引风机失速区域比制造厂家提供的大,实测的风机失速界限线位于厂家提供的风机性能曲线失速界限线的右下方,当风机流量为 250 m³/s 时,其不失速的最高全压为 4. 4 kPa 降至 3. 85 kPa,降低了 550 Pa;当风机全压为 3. 6 kPa 时,其不失速的最小风量由 173 m³/s 增加到 206.7 m³/s。
- c) 当1号炉两台引风机在机组负荷290 MW以下运行时,处于该型风机的稳定运行区域,而实际上A引风机的运行已非常接近失速区。

从1号炉引风机实际运行工况的试验可知,当引风机在靠近失速区域运行时,气流压力脉动幅值明显增加且频率减小,当动叶角度为30°,脉动频率为139 Hz时,其幅值达1.6 kPa,这不仅使叶片的作用力增加了1倍,重要的是139 Hz的频率恰好为叶片固有频率的2倍,它可以使叶片共振而损坏叶片,当风机失速时,气流压力脉动幅值达2kPa以上,叶片的动力值明显增加,局部

应力集中,最终导致叶片薄弱处(如根部)疲劳折断或叶片固定螺钉松动,在叶片力作用下螺钉本身疲劳而被扭、剪断,导致叶片损坏。因此,轴流风机在这样的状况下运行势必会导致叶片的断裂。通过对 1 号炉 A、B 引风机的运行数据分析,由于 A 引风机流量比 B 引风机小,A 侧烟气系统阻力又高于 B 侧达 300 Pa 以上,其本身实际失速区域又大于设计值,使 A 引风机更接近失速区运行,形成了 A 引风机运行的特殊性。
