风力发电 ACS800-67 现场经验总结

此资料是我根据北京 **ABB** 电气传动系统有限公司服务部门的同事根据风力发电现场遇见的问题所做的经验总结。

北京 **ABB** 电气传动系统有限公司

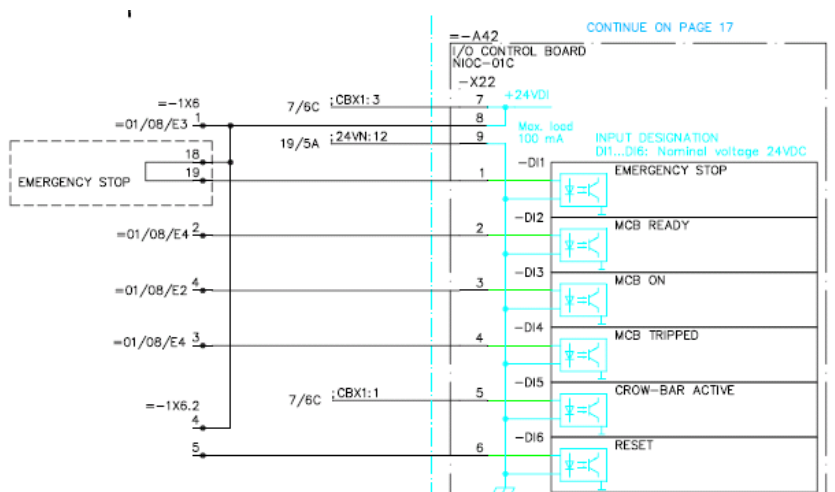
上电后，报 EM STOP。

- 1 外围急停按钮没有复位。
- 2 如果外围急停不是通过 NIOC-01C 的 18, 19 端子实现的，此端子需要短接。

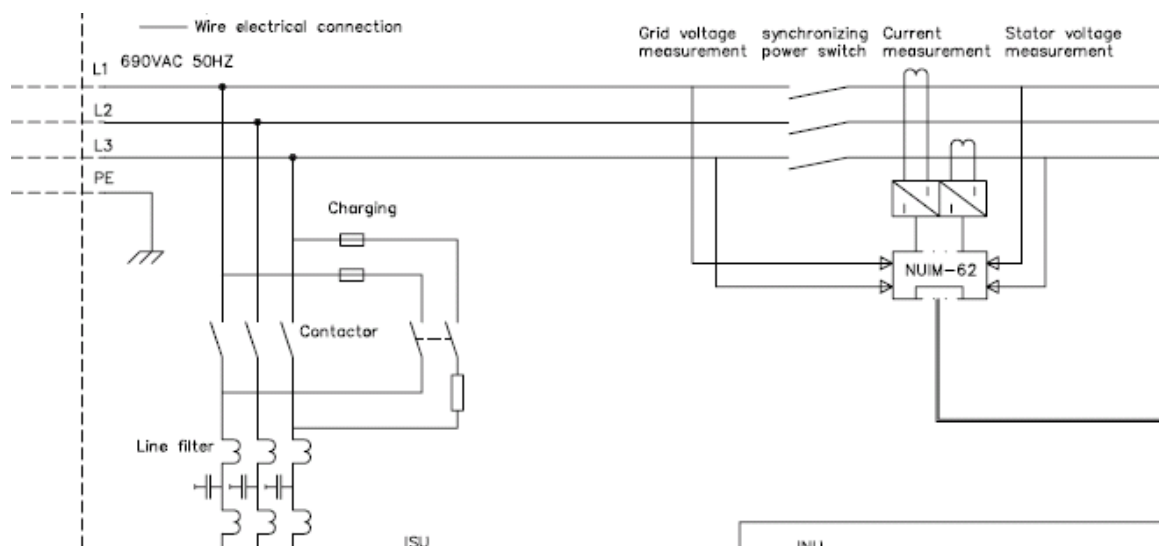
上动力电后，发现参数 1.05 net frequency 为负值。

原因为从变压器到变频器的 690V 进线相序接反。更改 L1,L2,L3 中的 L1,L3 两相。

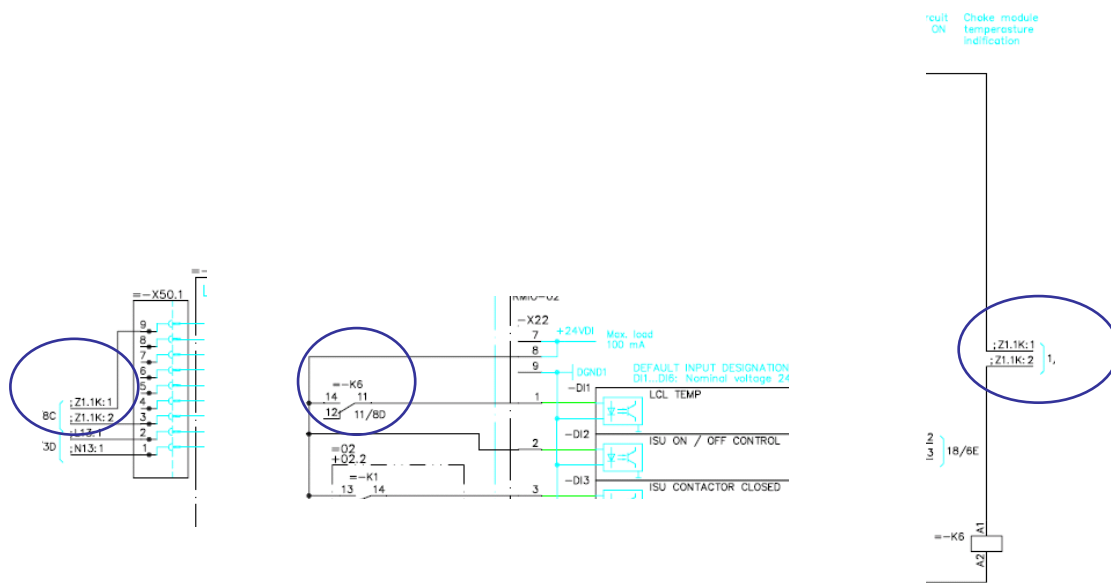
上电，模块报 ISU LCL TEMP FAULT 故障。

接线问题，检查接线，如图：

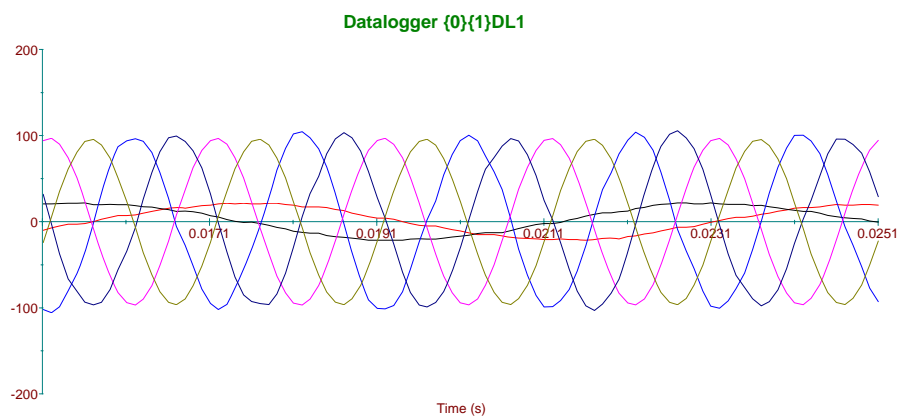
1. 转子相序错误。Datalogger 波形图如下：

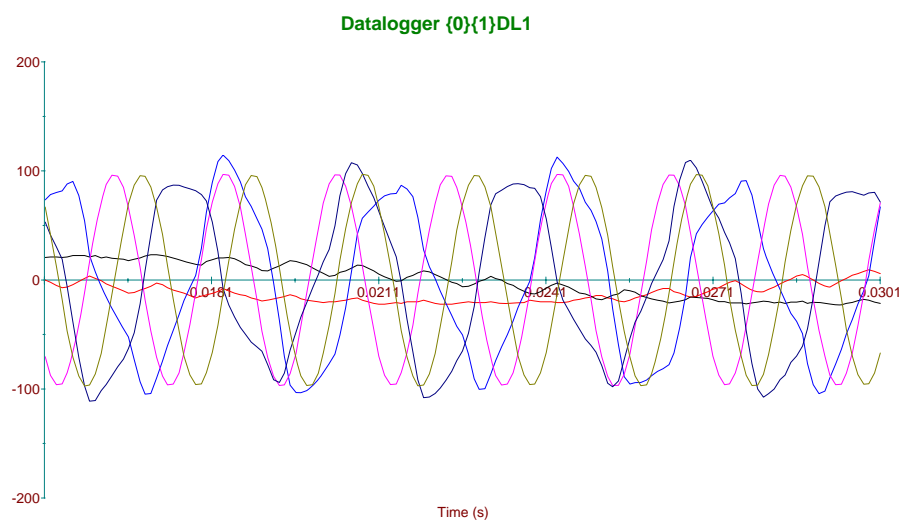
2. 定子相序错误, datalogger 波形图如下:

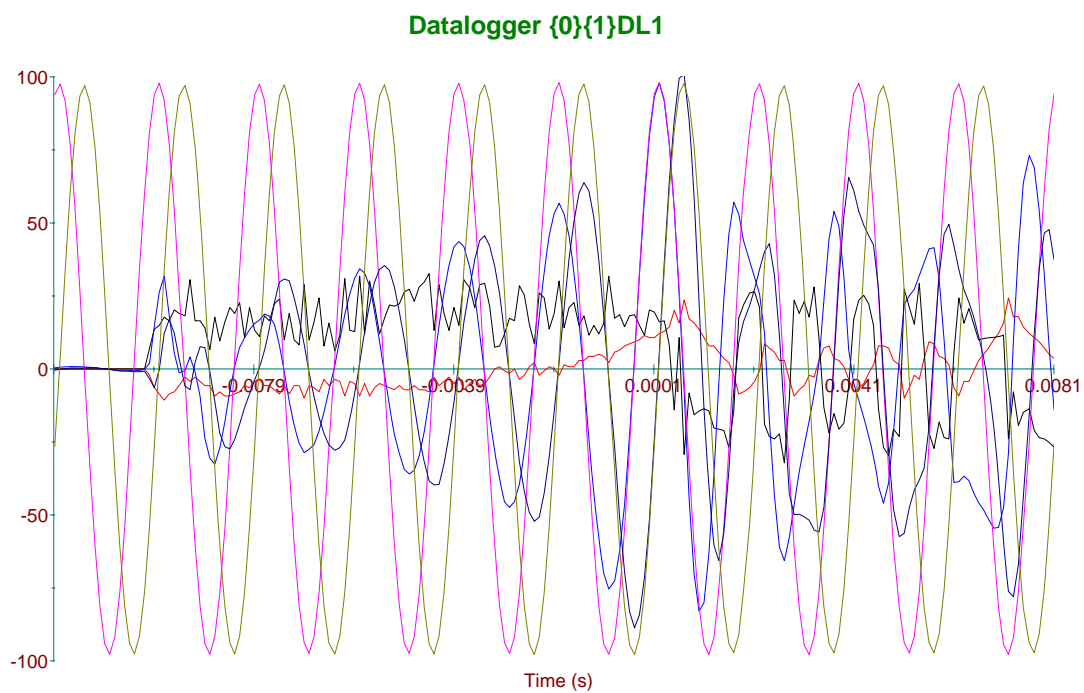
3. 发电机故障导致。

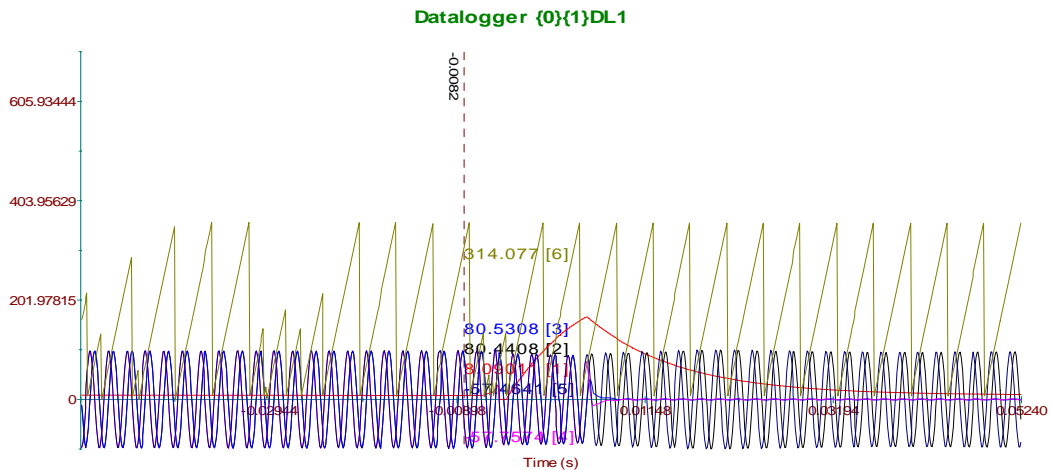
1. 编码器信号干扰造成，由于逆变器启动，对编码器信号造成干扰导致报定子过流。建议编码器信号线使用双绞双屏蔽线，采用单端接地（一般在变频器侧信号线屏蔽层接地，电机侧编码器外壳不要和电机外壳连在一起，因为不能保证电机外壳所连接的大地干净）。该故障现象波形图如下：

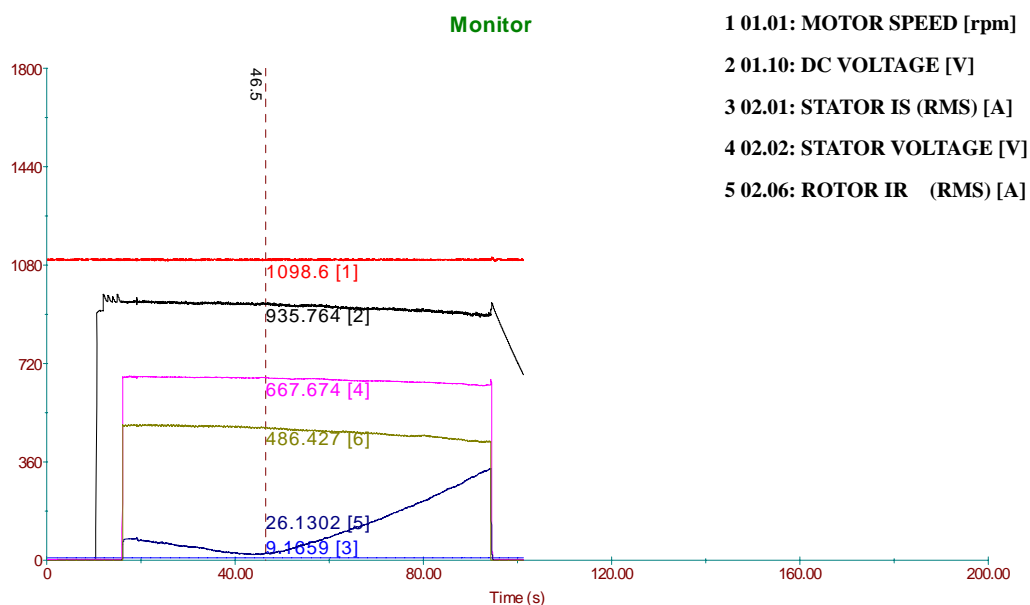
并网后转子电流逐步上升，定子电流没有（约 9A），最后报转子过流。如图：

故障原因为定子电流互感器的线没有接到对应的端子排上，造成变频器没有检测到定子电流，从而逐步增大转子励磁。这种故障现象常发生在没有 ABB 并网柜的客户。

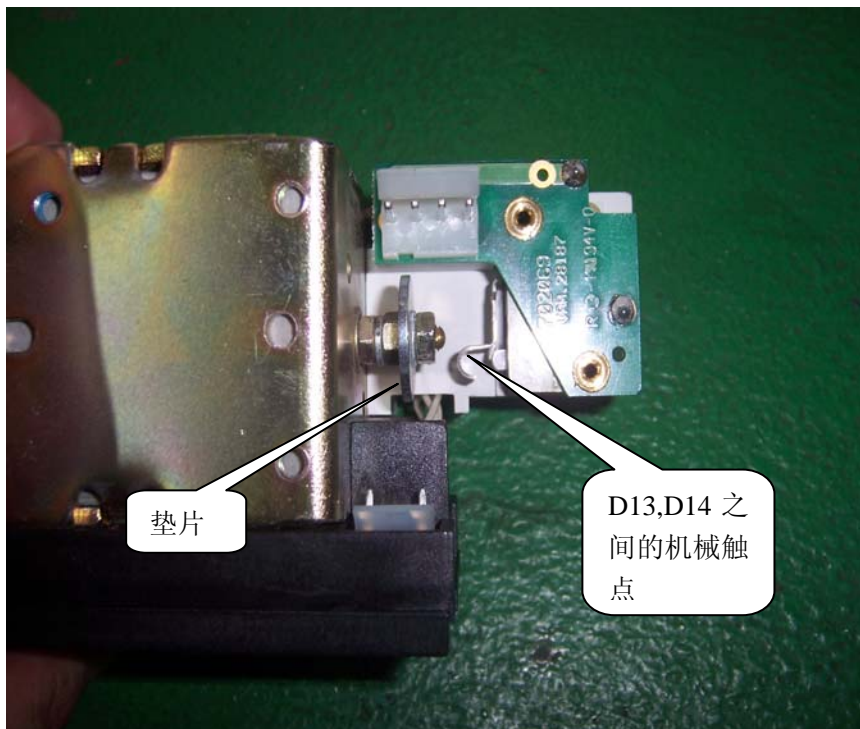
检查发现其 SACE 开关的 **READY** 触头一直处于 OPEN 状态,直接给 YU 线圈加上 220V 电压, 其辅助触头 D13,D14 之间仍为 OPEN 状态。

线圈得电后,其连杆上的垫片无法抵到辅助触点,调节垫片位置,故障排除.如下图:

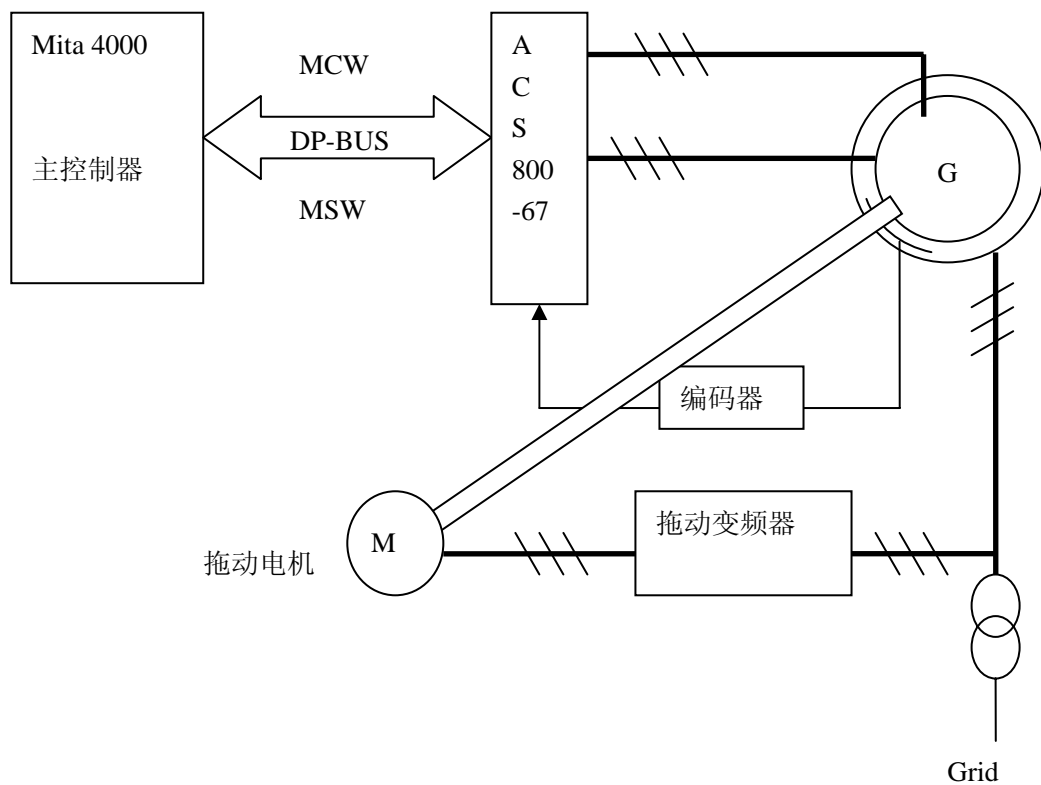
下面是客户现场试验系统构成，该系统结构是导致故障的原因之一。

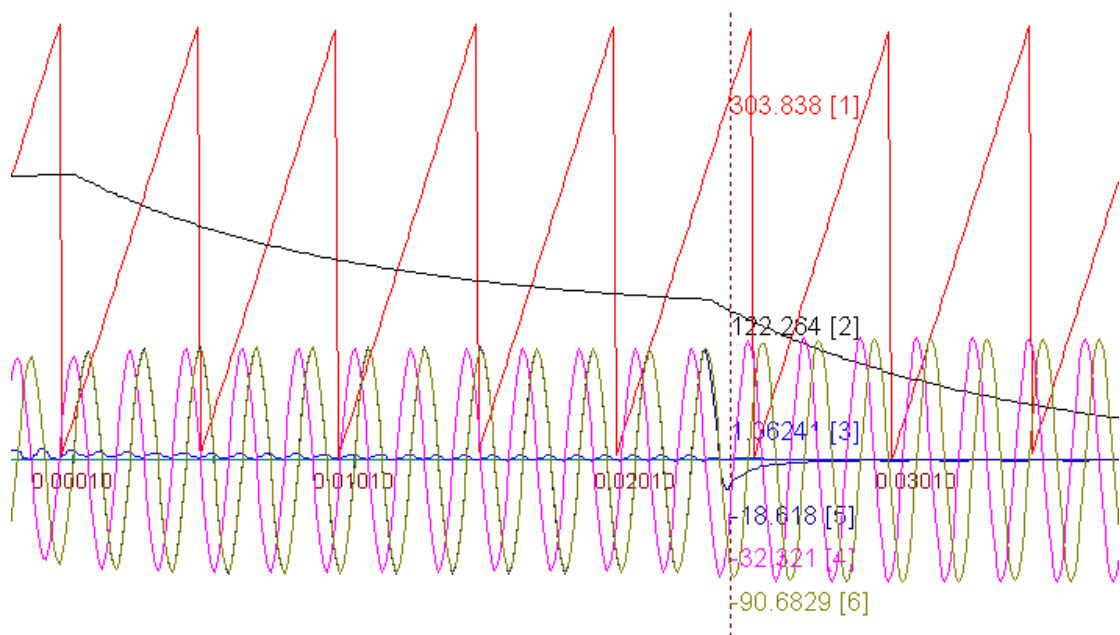
图 1.

编码器反馈正常

根据图 1. 我们可以看出编码器反馈正常，磁通同步也很好，因此可基本排除编码器问题。

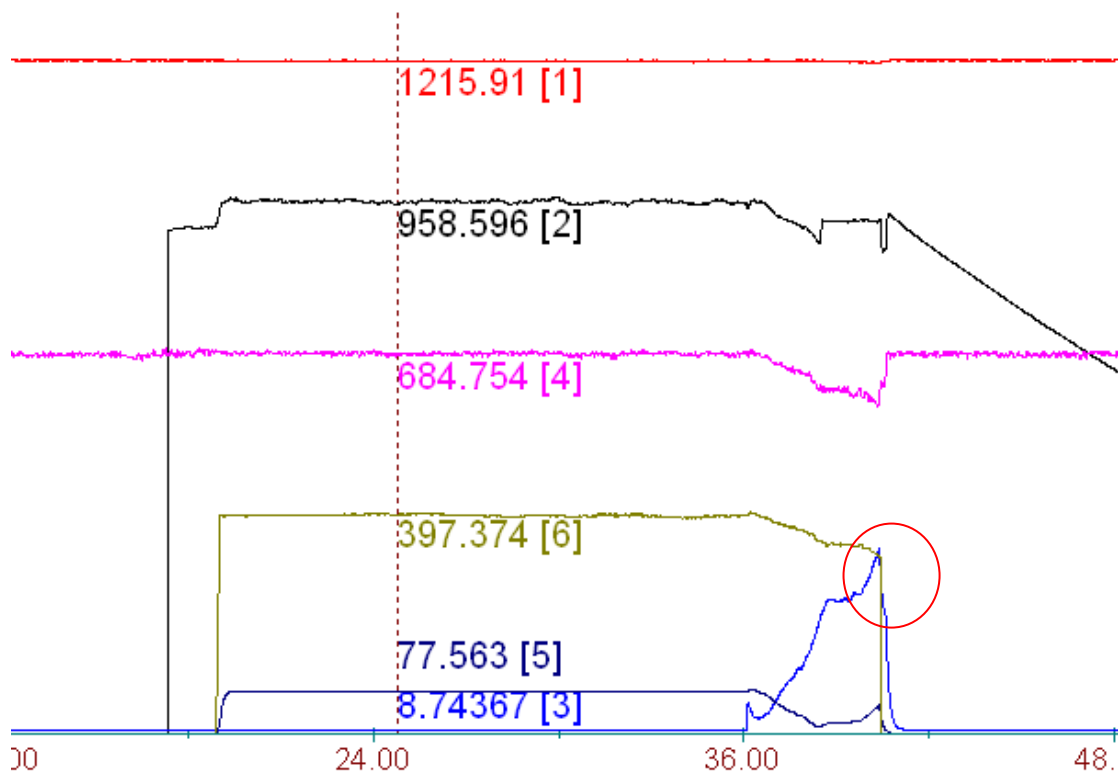
图 2.

定子过流 Monitor

通过图 2. 我们可以看出，在同步完成后各个波形都很好，在 MCB 并网后，定子电流才出现迅速的往上升，直到 undervoltage 故障跳闸。

值得我们注意的是在转子转速不变的情况下，转子电压在并网后即出现了电压下降，不符合我们的常见现象。再观测发现中间直流电压以及电网电压也出现了下降。由于本次试验是在厂内试验台进行，变压器容量为 500KVA，所以起初我们认为是因为容量太小引起的，于是关闭了厂内其他用电设备，再试了几次，可问题依然存在。

经过反复思考，我们仍怀疑定子互感器极性可能反了。在调换了定子极性后，并网成功。

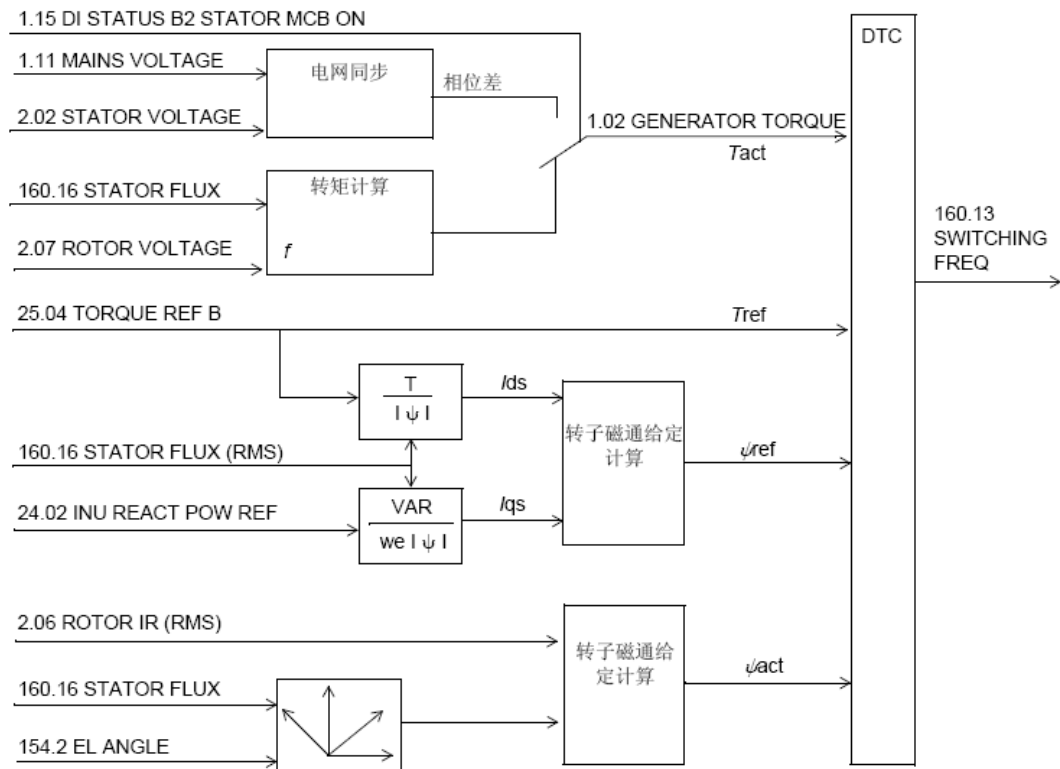
图 3.

通过转矩控制模型（图 3.）我们可以看出如果定子电流极性反馈错误，将引起定子磁链反馈的错误，也就导致 DTC 的错误输出。也就是说，如果定子互感器的极性反了，转矩的反馈方向势必与实际方向相反，也就促使 DTC 控制器内部的 PID 控制器朝转矩增加的方向调节。

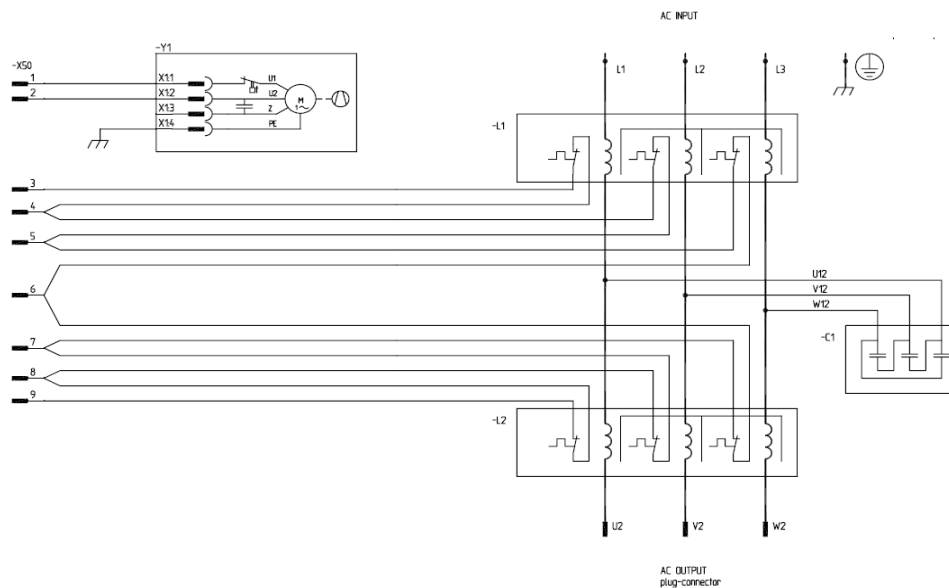
启动 ISU（给 ISU 控制字赋值 9）的时候，会触发此故障。

模块上部 X50 端子的接线压到线皮而没压到线鼻子，导致接触不良引起的。用万用表电阻档是量不出来的，请尝试将 X50 的每根线拆下来重新连接。

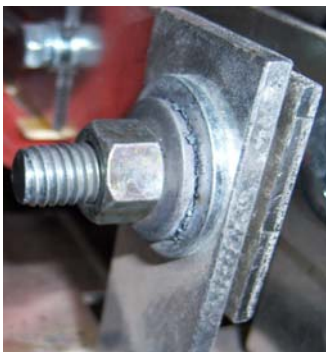
在确定不是由于电机等外部原因造成故障的前提下，请检查直流母排的螺丝连接，有可能是由于螺丝连接不牢固或者弹垫上反的缘故，如下图

螺丝未紧导致拉弧

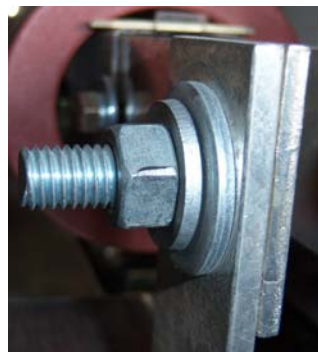
弹垫上反

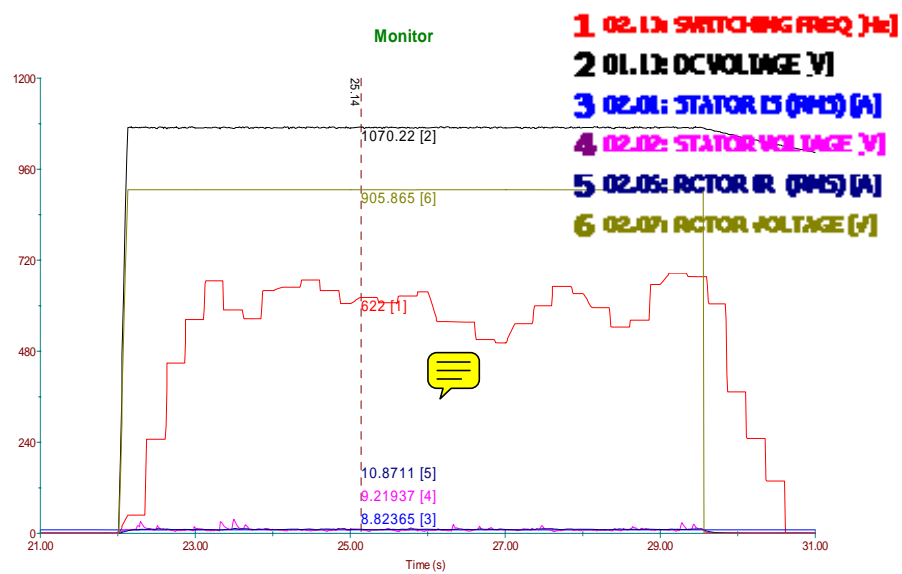
故障发电机零速励磁波形，定子没有感应出任何电压

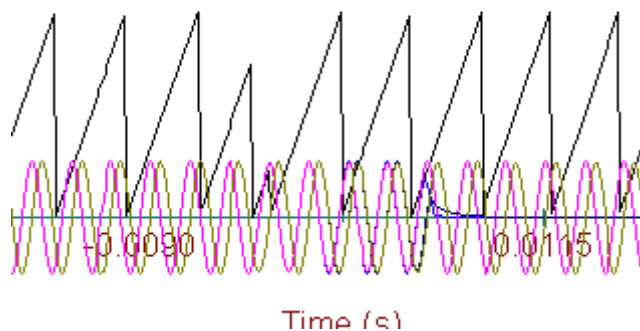
拖出模块检查正常，检查电机绝缘正常，查看DATALOGGER 发现编码器Z 脉冲回零较快（如图），将编码器屏蔽线在变频柜内重新压接。

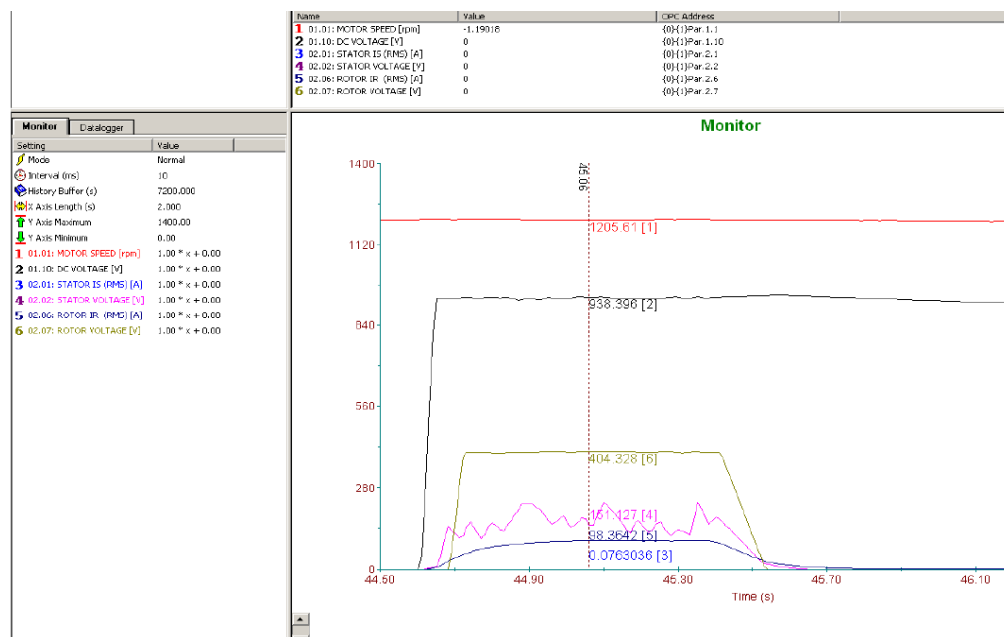
图1

进行同步测试：锁住并网开关，只从DriveWindow上启动励磁，启动后2-3秒报grid sync failed, 从图1波形看来，转子电压和电流在励磁后比较正常，但定子电压只有一百多伏（正常的定子感应电压应该与电网电压相同，约670V AC), datalogger波形中定子磁通不是正弦波形（如图2）。用摇表和电子电桥对电机转子定子对地及相间都进行静态检测，查不出电机有问题。

对INU模块, Crowbar以及接线进行检查, 无异常, 更换NUIM-62C, 无效。怀疑定子或转子栅间有问题, 静态测量无法判断问题, 电机厂建议更换发电机。更换电机后正常。

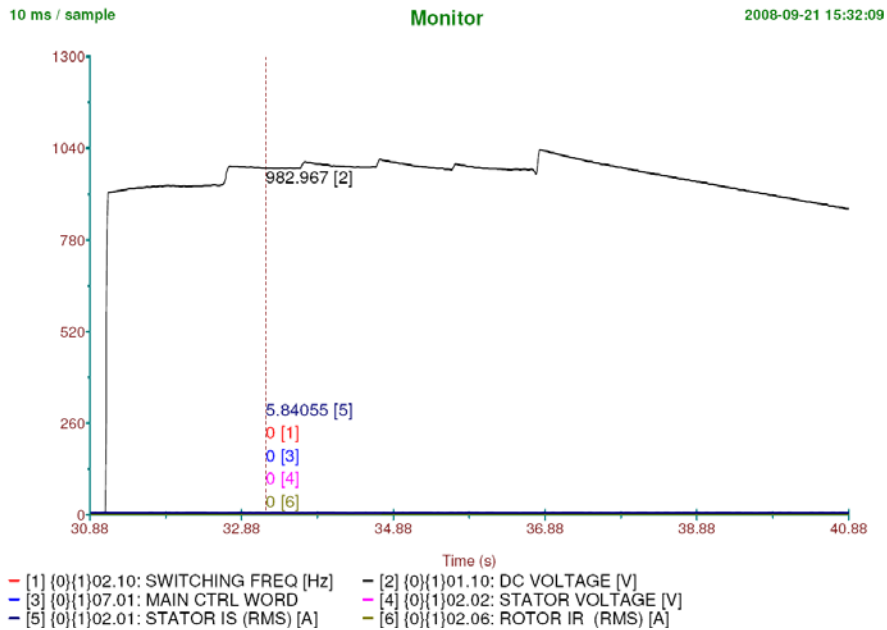
对变频器 ACS800-67-0480/0770-7 进行零速启动测试。有时不报故障, 无转子电流、定子电压和定子电流; 有时会报接地故障, 无转子电流、定子电压和定子电流; 波形如图:

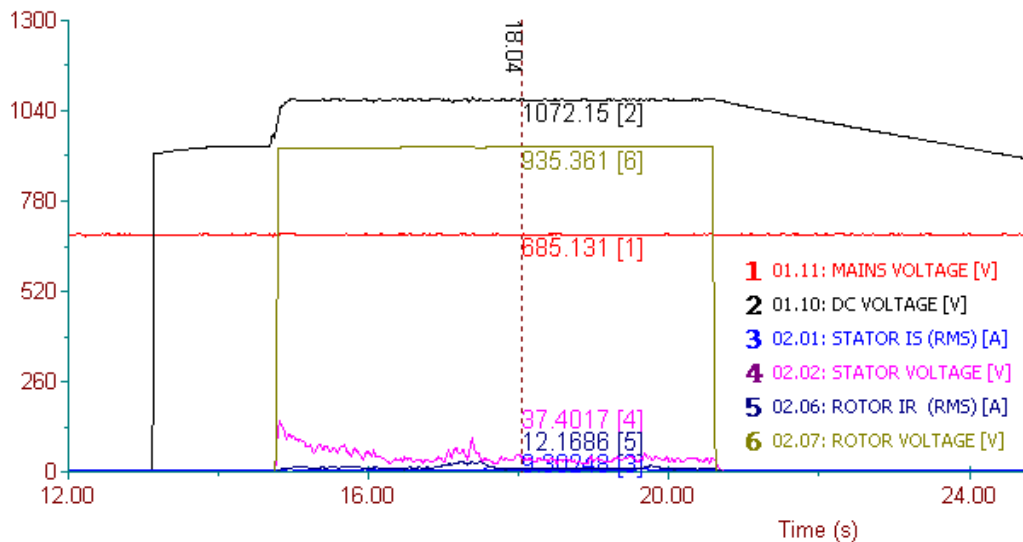
零速启动过程波形

零速启动试验，波形如下图。定子电压只有几十伏，有些偏低，正常零速启动定子电压应该 100 多伏才算比较正常。

在检测出导电轨的问题后，电机厂家也对电机进行了检测，认为电机也无问题，此次故障的原因是导电轨绝缘度不够造成。(定转子到变频器的接线在塔筒的一段采用导电轨连接。)

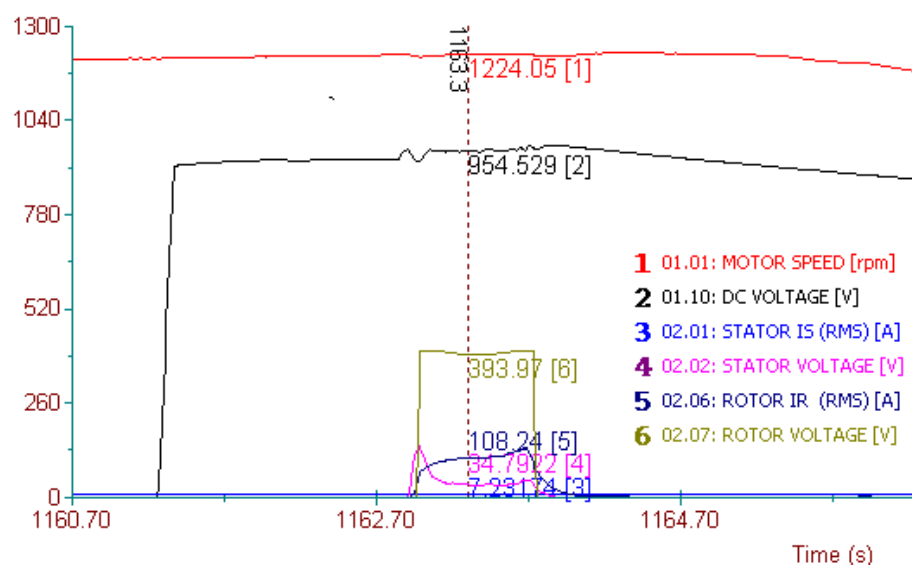
同步试验波形

做同步试验，将变频器采用 Drivewindow 本地控制，将 21.02 改为 YES，发电机转速达到 1200 转时启动变频器，不到 1 秒即报故障，但此次报 GRID SYNC FAILED 故障。定子电压比较低。

故障前一直正常运行，而且没有更改过转子或定子的相序，因此不同步的原因有可能是 Crowbar 故障或者是电网和定子电压检测不正确，从波形看也是定子电压和电网电压相差太多。因此更换 NUIM 即可验证定子电压本身低还是 NUIM 测量的有问题。更换 NUIM 后，故障还依然存在。为了排除 Crowbar 的问题，将 Crowbar 从转子侧脱开，做同步试验和零速启动试验，结果和以前一样，因此认为 Crowbar 也不存在问题。为确定 INU 模块本身不存在问题，将两个 INU 分别做 ISU 进行单独启动，也不存在问题。

检查定子侧的绝缘度，用万用表在并网开关 (SACE) 下侧测量，结果定子对地的绝缘只有 2K 欧，客户经仔细检查发现是导电轨绝缘出了问题。

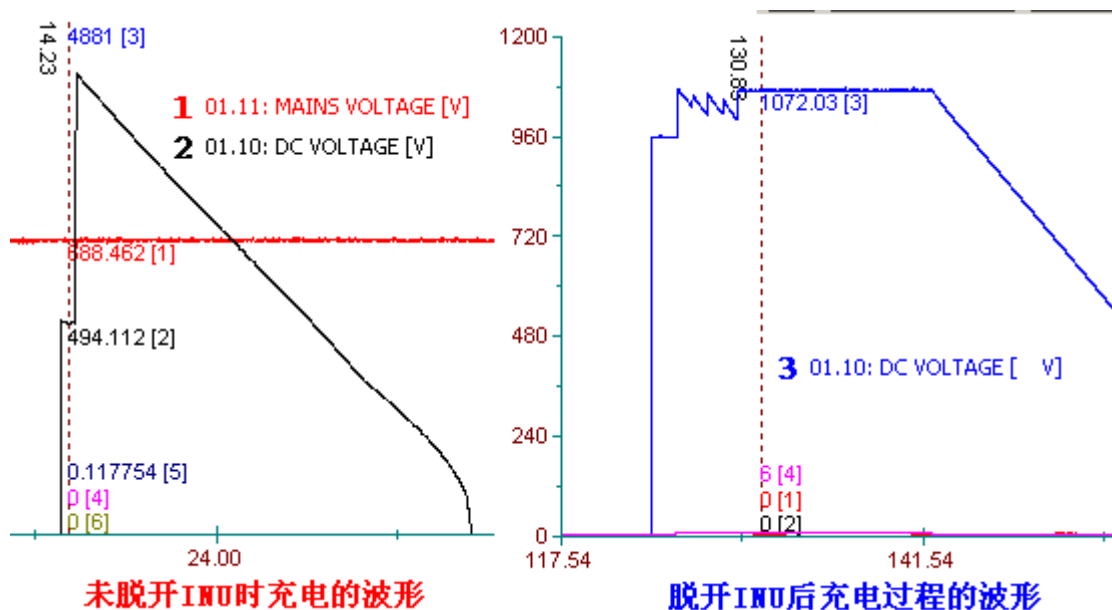
之前已经拖出，在测试 INU 之前用万用表测量了一下转子对地的绝缘，发现转子已经对地短路。

由于转子对地短路，在充电过程中充电电流过大（瞬间值），两个充电保险中，和充电电阻一路的保险由于充电电阻的保护没有熔断，而另一个单独的保险熔断。

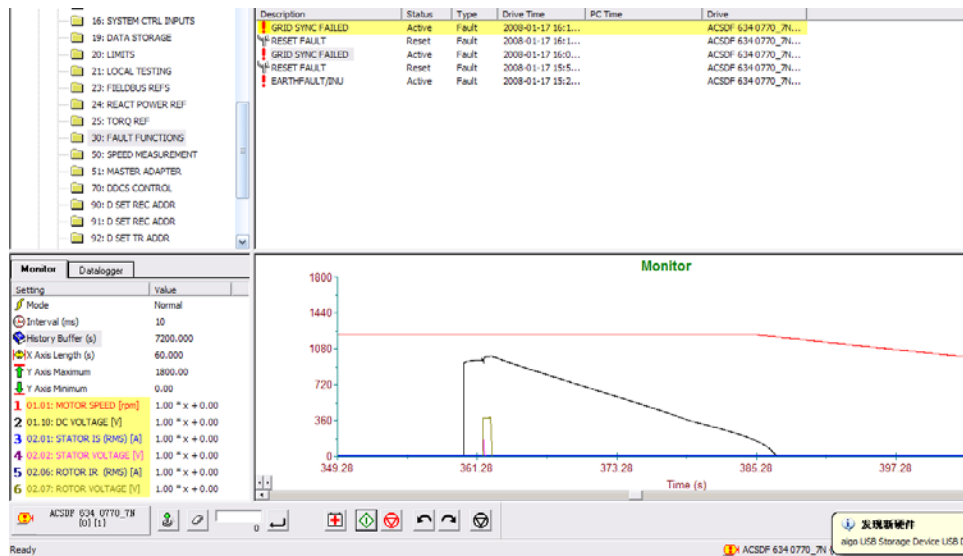
Monitor

空励的时候 DC 电压, 转子电压电流, 定子电压的波形都正常。但是当转子转速超过 1200 后, 启动后大约 2 秒就会跳掉, 然后报电网同步失败。Monitor 和 datalogger 图像如下。可是从图象上看, 定子的磁通和电压都没建立起来就跳掉了。

可能是模块中 IGBT 的触发板 AGBB-01C 有问题。

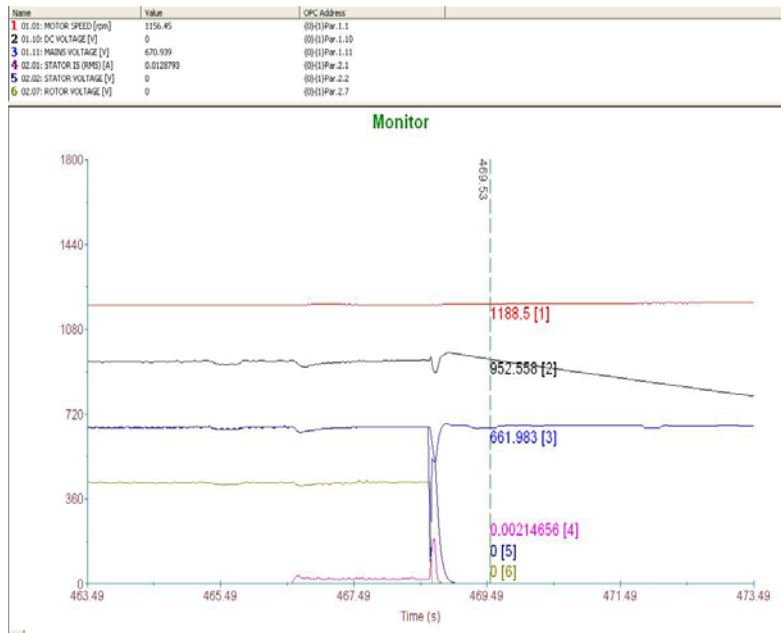
跳闸时电流电压波形

编码器信号被干扰导致跳闸。更换编码器电缆后，并网运行正常

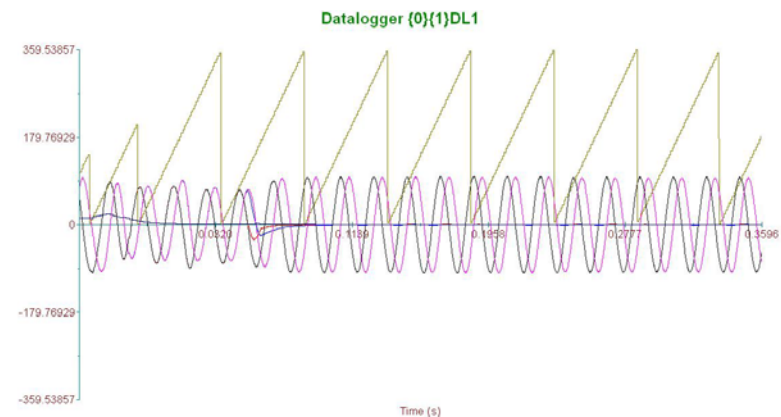
编码器被干扰跳闸

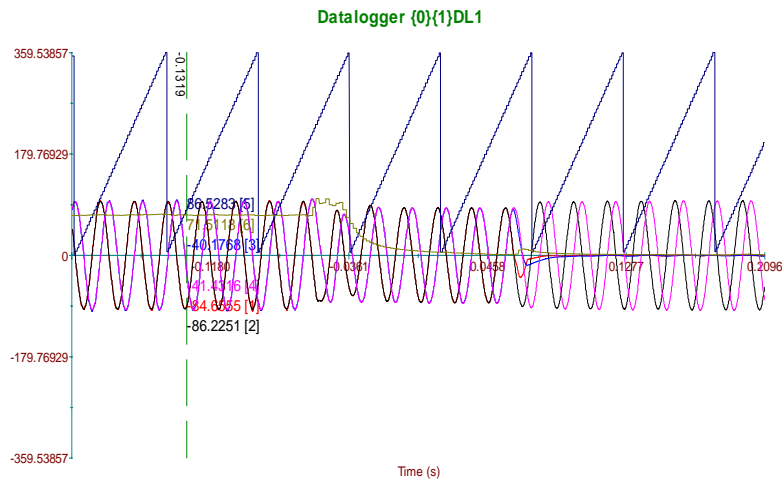
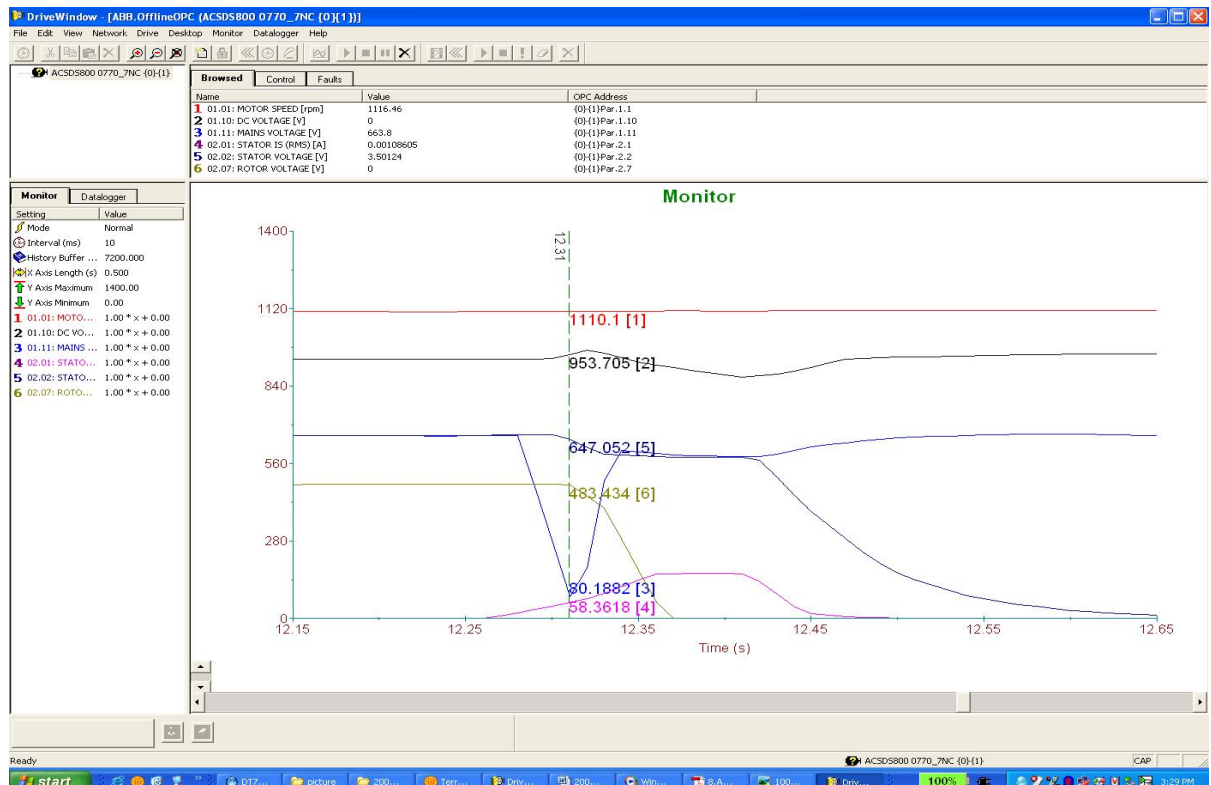
报故障时，编码器信号没有被干扰。如下图：

电网电压被拉下来了。应该是定子感应出来的电压与电网电压之间有相位差。检查编码器，发现编码器固定螺丝被甩出来了。编码器的固定出问题了。经询问，这一批电机是电机厂给另一用户做的电机，另一个用户的风机旋转方向和明阳风机的旋转方向相反，编码器的

固定是通过自攻钉固定的，由于现在旋转方向相反，所以编码器的固定钉在电机转动时被甩出来了。编码器与电机转子之间存在滑差，从而造成定子感应出的电压与电网电压之间存在相位差。

恢复以前的旋转方向，重新固定编码器，在发电机升速旋转时编码器的固定钉又被甩出来了。用户重新找来一个带弹垫的螺钉，固定编码器。发电机升速到 1200RPM,同步没有问题，并网没有问题。

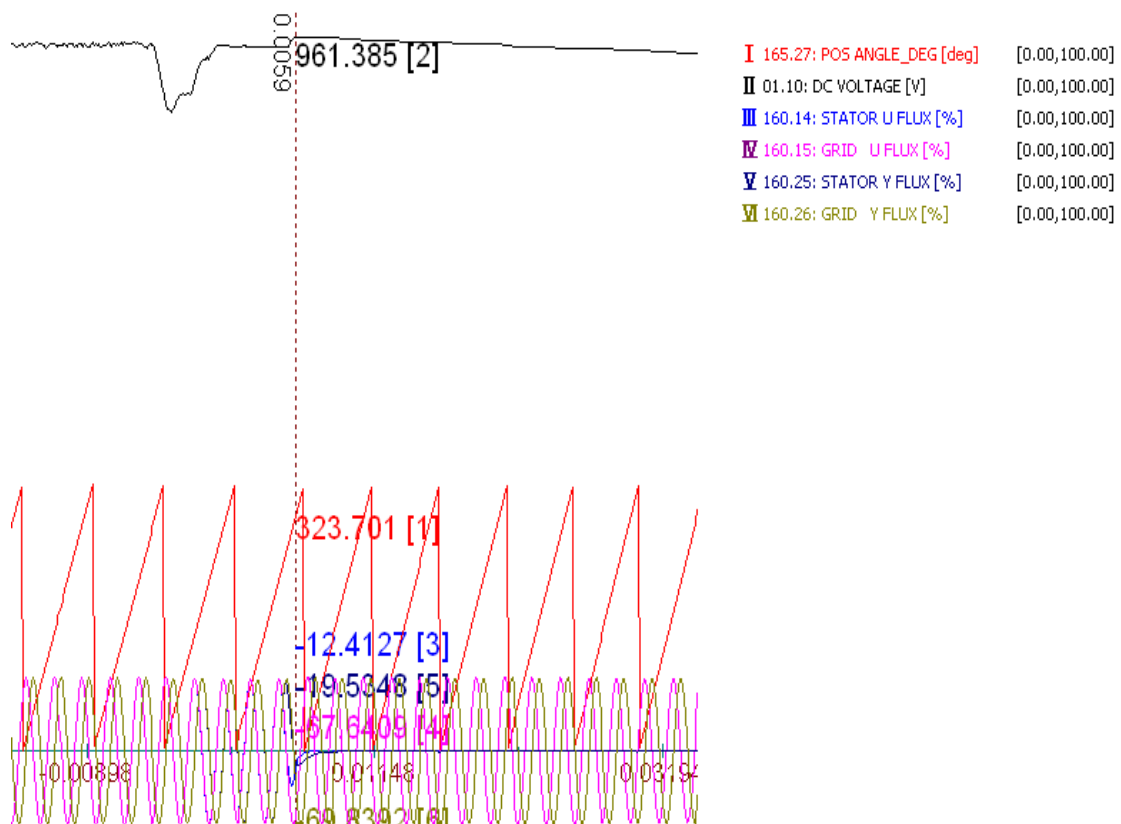
说明： data logger 直流电压在定子磁通突变之前有个下降的趋势，马上就返回到合理的值，但是之后定子磁通和电网磁通就不同步了，导致并网开关跳闸，故障出现。观察波形可以看出编码器应该是正常的，但是为了保险，我们还是检查了编码器的安装和接地，确定没有问题。

更换了 ISU 的 NRED-61C 后正常。

RDCU 的死机原因应该是 ISU 的 AINT 工作不正常引起的，AINT 的工作异常应该是 APOWER 引起的，但是问题是 NRED-61C 的工作状态不稳定，导致后面的一系列问题的产生。

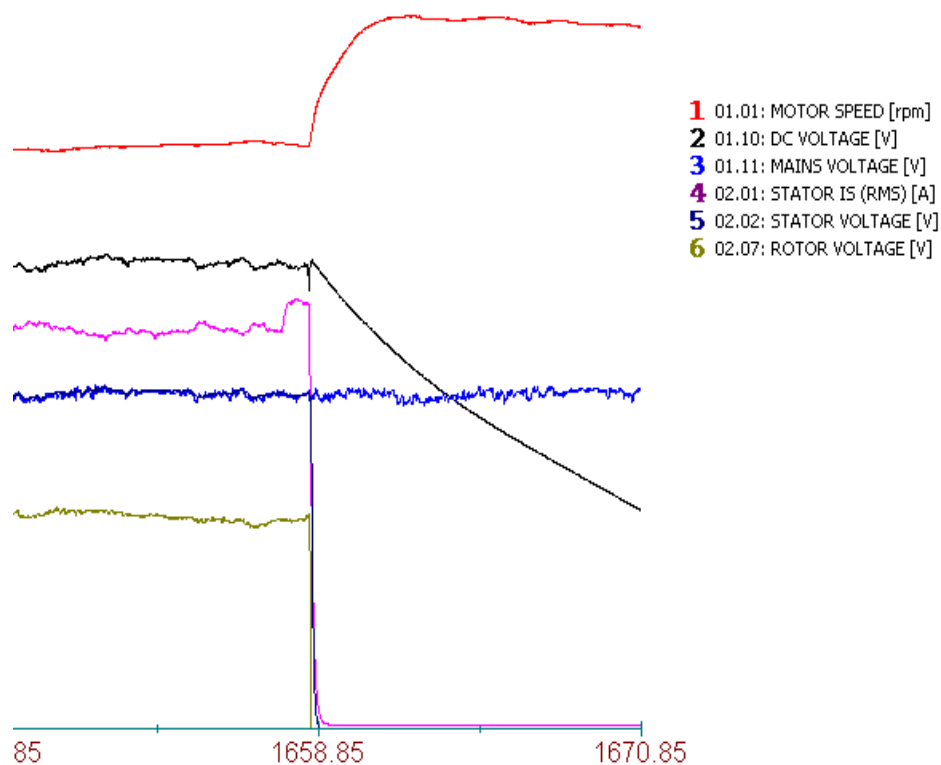
说明：在故障跳闸的瞬间，monitor 里保存的波形图。
