直插式 LED 封装制程容易出现的问题与排解

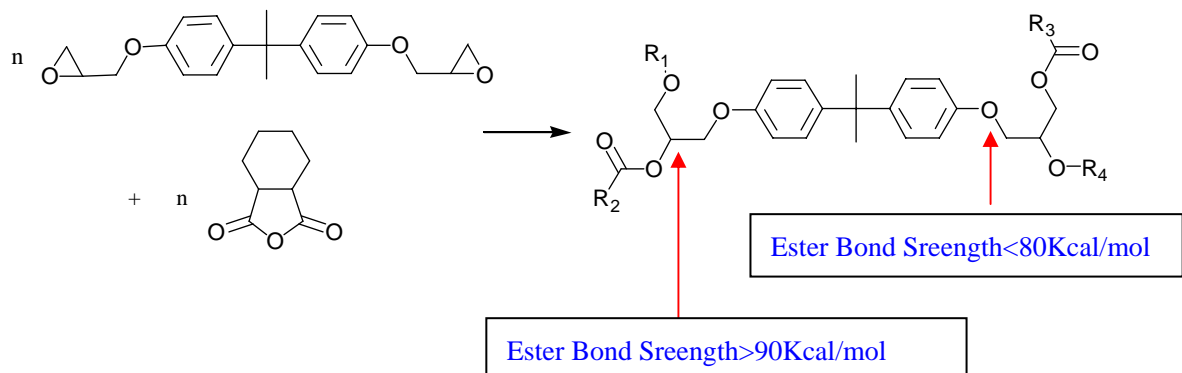
EPOXY:

Ether Bond 为 Epoxy 封装树脂中较弱之键，易导致黄变光衰，A 剂比例偏高导致 Ether Bond 偏多，易黄化。Silicon 树脂则以 Si-O 键取代之。

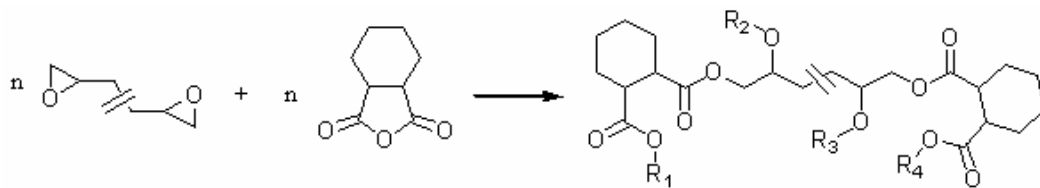
(1) .B 胶没有吸湿时正常胶体反应之过程:

具体反应过程:
