# 多晶硅光伏组件功率衰减的原因分析及优化措施

导读: 近年来, 在新能源理念的大力倡导下, 太阳能发电装置逐渐在全世界范围得到推广。多晶硅太阳能组件由于其价格合理、性能良好而在市场上占有一定的份额。影响多晶硅组件功率衰减的主要因素是什么? 又该如何降低这些影响因素呢?

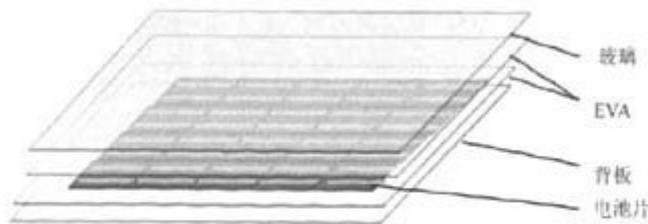
图一、多晶硅光伏组件的结构示意图

多晶硅光伏组件 (如图一所示)是由玻璃、EVA、电池片、背板、铝边框、接线盒、硅胶等主材, 按照一定的生产工艺进行封装, 在一定的光照条件下达到一定输出功率和输出电压的光伏器件。组件功率的衰减是指随着光照时间的增长, 组件输出功率逐渐下降的现象。其衰减现象可大致分为三类: 第一类, 由于破坏性因素导致的组件功率骤然衰减, 破坏性因素主要指组件在焊接过程中焊接不良、封装工艺存在缺胶现象, 或者由于组件在搬运、安装过程中操作不当, 甚至组件在使用过程中受到冰雹的猛烈撞击而导致组件内部隐裂、电池片严重破碎等现象; 第二类, 组件初始的光致衰减, 即光伏组件的输出功率在刚开始使用的最初几天内发生较大幅度的下降, 但随后趋于稳定; 第三类, 组件的老化衰减, 即在长期使用中出现的极缓慢的功率下降现象。
