风力发电机叶片的雷击损伤与雷电保护

摘要:随着风电机组容量和风电场规模的增大,雷击对风电机组安全运行的危害日益突出,风力发电机叶片是最容易遭受雷击损害的部件,而国内对此所作的研究较少,在参考大量国外研究资料的基础上,分析了风力发电机叶片遭受雷击损害的机理,整理并归纳了叶片的几种有效的雷电防护措施,介绍了国外开展的关于雷击叶片的模拟实验,有助于国内风力发电场对风机叶片进行有效地雷电防护。

Lightning damages and protection for wind turbine blades

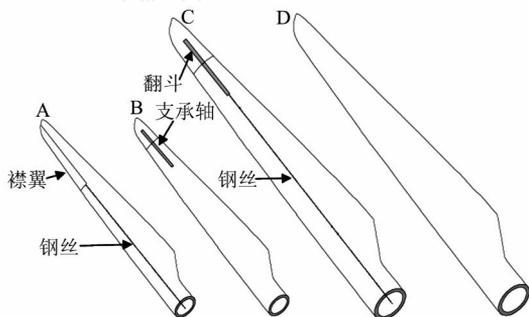
IEC/TR 61400-24^[10]根据不同的制动机构给出四种典型的叶片结构,如图 1 所示。

图 1 风机叶片的四种典型结构

类型 A 叶片在前缘外部采用襟翼(副翼)作为制动装置。对于类型 A 叶片,雷击点常常发生在不锈钢制的襟翼铰链上,因此经常发生严重的损坏。这是用于操纵襟翼的钢丝的截面太小,通常不足以用于传导雷电流。

类型 B 叶片采用尖端制动结构,雷击点基本上都发生在距最尖端数十厘米的范围内或在翻斗支承轴的边缘上。雷击时在翻斗支承轴的边缘与叶片根部的金属固定法兰之间形成电弧。这样的内部电弧将对叶片造成灾难性的伤害。A 型和 B 型叶片通常用于 100 kW 左右的老式风机。

类型 C 叶片是比较新型的叶片,具有由钢丝操纵的尖端制动结构,C 型叶片的雷击点也基本上发生在距最尖端数十厘米的范围内或在翻斗支承轴的边缘上(同 B 类似)。但由于 C 型具有钢丝连接翻斗支承轴与叶片根部法兰,使得雷电流可以流过。当钢丝不能流过全部雷电流时,将形成电弧并对叶片造成不同程度的损坏。实际经验表明对于 17 m 长的叶片当采用 10 或 12 cm 的钢丝时,该电缆能够流过大部分的雷电流,因此保护

类型 D 叶片全部由绝缘材料构成。对于其他类型的叶片,雷击大部分发生在靠近叶片尖端处,雷击点随机分布在叶片沿长度方向上。雷击由绝缘材料构成的叶片可以解释为由于叶片在使用一段时间后会含有污秽及水分。高压试验也表明当叶片喷有盐水后,绝缘材料构成的叶片则类似于导体易于被雷击中。另一种解释是叶片本身就是雷电击中风机的通道,因为沿叶片表面放电比击穿空气放电更加容易。

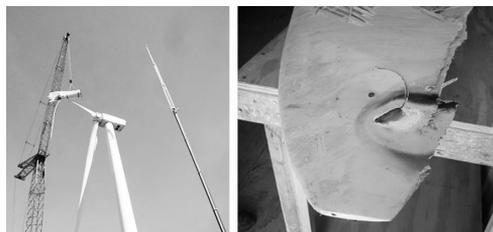
当雷电击中叶片时,雷电释放的巨大能量使叶片结构内的温度急剧升高,分解气体高温膨胀,压力上升造成爆裂破坏。文献[11]对叶片内水汽的热膨胀进行了实测研究,水蒸气在电阻加热下将产生体积增加。在叶片内部不同材料,不同部位,水蒸气分布也可能不同,材料内部的这种不平衡在雷电过程中高温以及内部电弧的作用下,引起急剧且不平衡的膨胀,导致各种叶片损伤:如层裂、粘结处裂开、泄漏、边缘开裂、纵向裂纹、润滑油起火等,即叶片部分或者全部损坏。现场叶片损坏案例如图 2 所示。

图 2 风机叶片遭雷击情况

内部电弧常常发生在位于叶片尖部的雷击点与叶片内部的导体之间。对于图 2 中的 C 型叶片,受损部位通常集中在叶片尖端区域,而主叶片没有损伤。如果 C 型叶片发生主叶片损伤,意味着在叶片内部产生了电弧,也就是用于操作尖端制动器的钢丝不足以将全部雷电流从翻斗支承轴传导至轮毂。

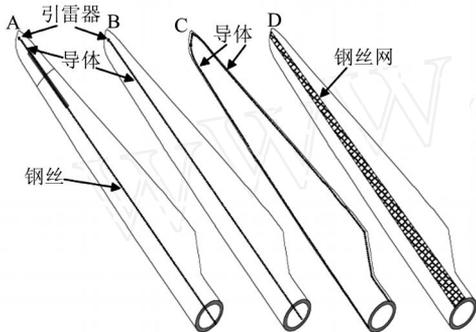
图3 现代大型风机叶片的雷电保护措施

图3显示了3种将与叶片根部相连的金属导体作为接闪器和引下线的雷电保护系统,分别为类型A,类型B和类型C。其中类型A和类型B将金属导体置于叶片内部作为引下线,在叶片表面尖端固定一只金属装置作为接闪器,其穿透叶片与内部的引下线导体相连。这种保护系统在航空飞行器上也较常见。置于叶片内部的引下线导体能够将雷电流从叶片尖端的接闪器传输到叶片根部。对于带有尖端制动结构的叶片,用于控制叶片尖端的钢丝也可以作为引下线,如类型A。如果叶片没有尖端制动结构,则采用一根铜线作为引下线,该铜线可固定在叶片内部的翼梁上,如类型B。当叶片长度为20m左右时,根据多年的运行经验,证明类型A和B雷电保护系统都具有显著效果。但是当叶片更长时,由于目前的实际运行经验还不足,其有效性还有待进一步验证。还有一种叶片雷电保护系统是将金属导体沿着叶片外沿与后缘放置安装在叶片表面或者置于叶片内部,如类型C。如果是置于叶片内部,可采用铜或铝的导线或编织带。如果在叶片表面安装有一些转向器,这些转向器都必须连接到沿着叶片边缘安装的金属导体上。

在航空工业中,机翼的雷电保护系统常在机翼外表添加导电材料,以便减少对雷击点的小面积的损坏。添加这些导电材料的方法可能是将金属材料直接喷涂在表面上,或者在外层的复合材料里混杂金属纤维,或者将金属线“织进”外层复合材料中,或者直接将金属网置于叶片表面。图3中的类型D就是一种使叶片表面导电的雷电保护系统。这种雷电保护系统将金属网置于叶片的表面漆的下边。有些叶片的最尖端用金属材料做成,或者覆盖上一层金属片。如图4所示的叶片在顶端铆装了一个不锈钢叶尖,再将铜丝网贴在叶片两面,从而将叶尖与叶根连为一组导体。铜丝网既可以作为引下线可将叶尖的雷电引导至大地,也可作为接闪器拦截雷击,从而防止雷击叶片主体而导致叶片损坏。

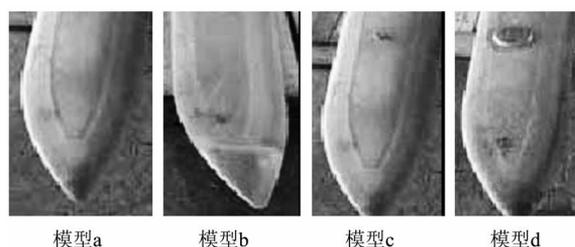
为了研究叶片上不同形式的接闪器对雷击点的影响,文献[15]对3m长的4只叶片模型进行了模拟雷击实验。4只的叶片模型如图5所示,编号为a,b,c,d。其特征见表1。

图 5 四种叶片模型

模型	特征
模型 a	无接闪器与引下线
模型 b	叶片尖端覆盖有接闪器并带有内部引下线,接闪器为铝片,从叶片尖端覆盖到245 mm处。
模型 c	叶片带有小圆盘状的接闪器并带有内部引下线,接闪器直径为40 mm,材料为不锈钢。圆盘中心据叶片尖的距离为960 mm。
模型 d	叶片带有大圆盘状的接闪器并带有内部引下线,接闪器直径为110 mm,材料为不锈钢。圆盘中心据叶片尖的距离为960 mm。

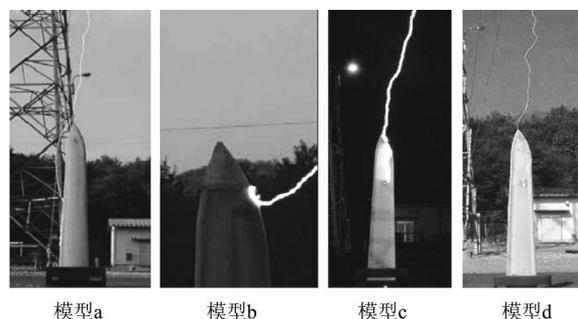
对上述 4 种叶片模型进行 12 MV 的模拟雷击实验,叶片以及内部发生闪络的次数见表 2。实验中产生的模拟雷击放电形态见图 6。

图 6 4种模型的模拟雷击放电实验

对于模型 a,实验中观察到对地放电发生次数最多,叶片表面上的沿面放电也发生数次,另外贯穿放电也发生几次,对于模型 b,大多数放电都发生在叶片尖部的接闪器上,但也有几次发生在接闪器的边缘和叶片表面,对于模型 c,多次闪电侵入叶片内部,在叶片尖部与小盘状接闪器间形成电弧,模型 d 的实验结果与模型 c 类似。实验结果表明,雷电可能不通过接闪器而侵入叶片内部。叶片尖部的接闪器最有效的拦截直击雷。当将圆盘状接闪器安装在叶片外表面时,雷电可能侵入叶片内部,并在侵入点与内导线间形成电弧。
